RELATÓRIO DE ENSAIO E/74 722/04

ESQUADRIA

DETERMINAÇÕES DIVERSAS

Interessado: **VETRO SYSTEM ESQUADRIAS ESPECIAIS LTDA.**
Rua João Francisco Bensdorf – Cidade Náutica
11350-011 – São Vicente – SP.

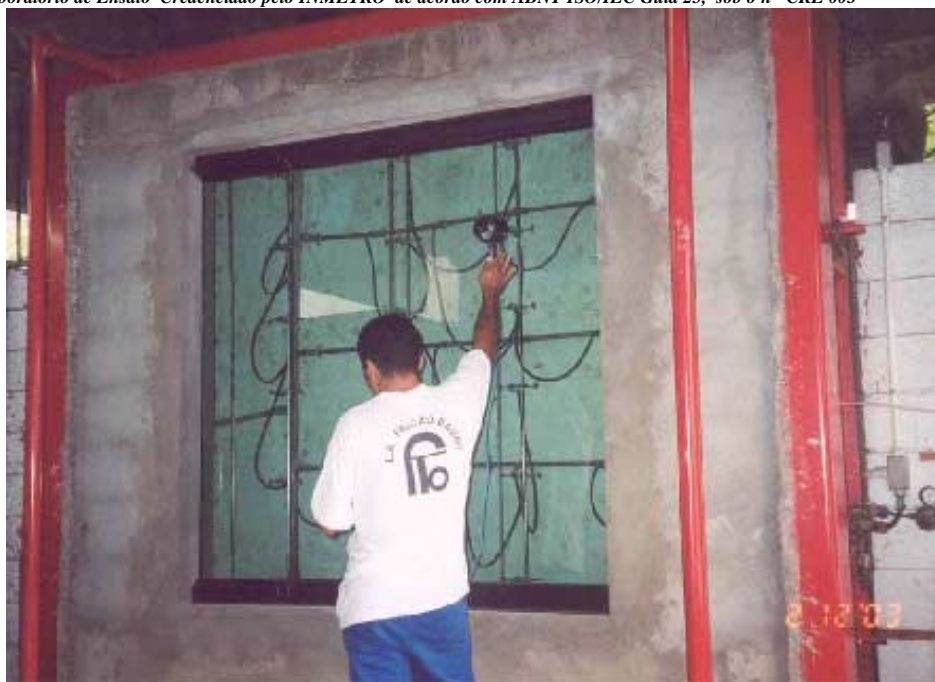
Foto nº. 01

4.2 - Segundo os resultados obtidos no ensaio verificação da penetração de ar, o protótipo **atendeu** as exigências para ambientes não condicionados ou não climatizados, localizados em São Paulo, Paraná, Santa Catarina e Rio Grande do Sul, para todas as classes de utilização.

Verificação da penetração de ar.

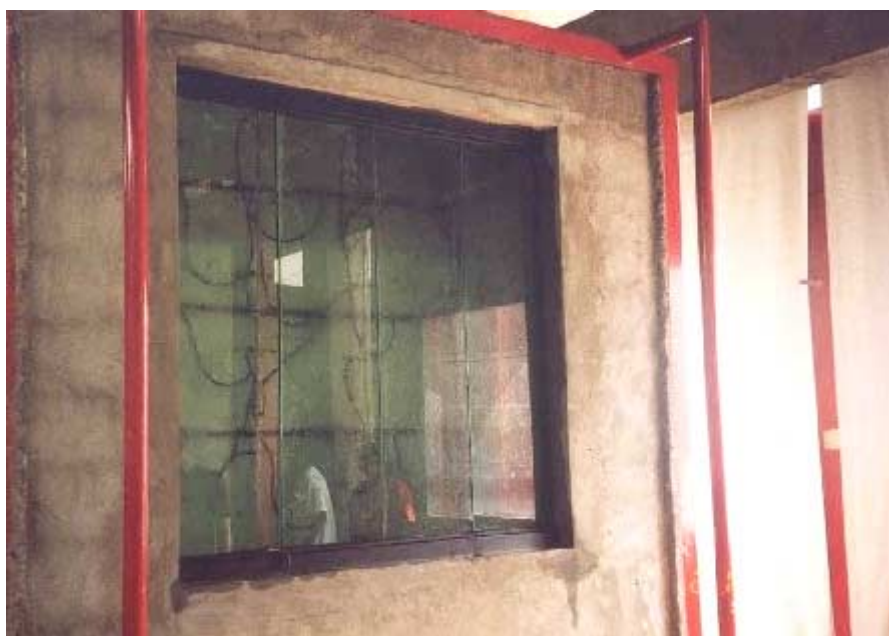
Foto nº. 02

Classe e Região de Utilização da Janela	Pressão de Ensaio (Pa)	Tempo (min)	Observações
Classe Normal Região III	80	15	Nenhuma Ocorrência
Classe Melhorada Região III	120	15	Nenhuma Ocorrência
Classe Melhorada Região IV	150	15	PI - Borbulhamento na região da travessa inferior da folha de vidro direita, no encontro com o perfil (montante) que veda esta mesma folha.
Classe Melhorada Região V	180	15	PI - Borbulhamento na região da travessa inferior da folha de vidro direita, no encontro com o perfil (montante) que veda esta mesma folha.

Quanto ao ensaio de estanqueidade à água, o protótipo **atendeu** as exigências da NBR 10 821 até a classe Melhorada, na região V (180 Pa).

Verificação da estanqueidade à água.

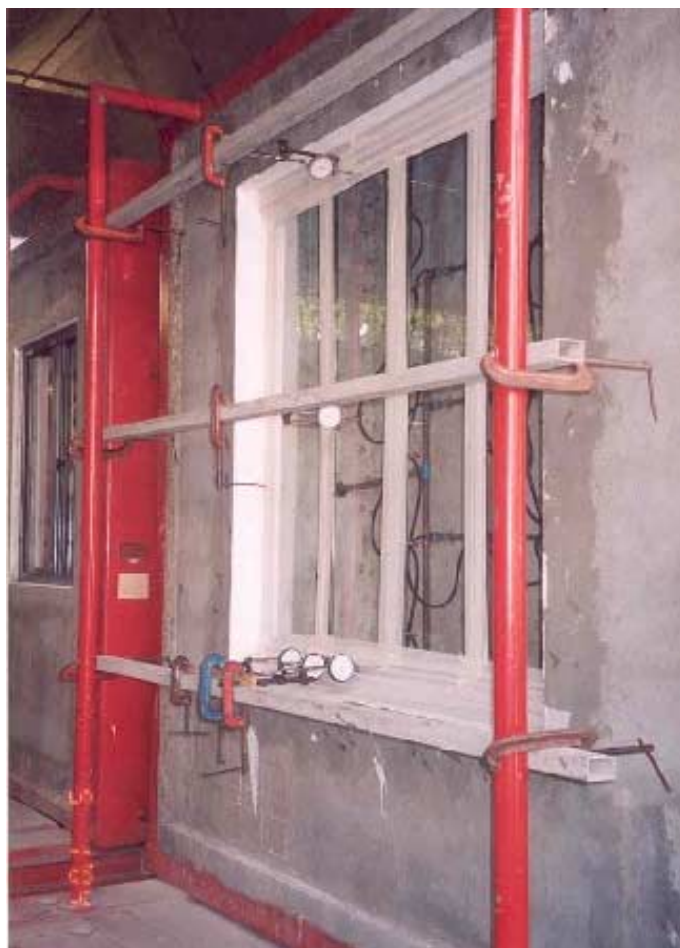
Foto nº. 03

Os deflectômetros para medida das deformações foram posicionados no montante central:

D 1 – na extremidade esquerda da folha de vidro móvel central esquerda;

D 2 – no centro da travessa inferior, com 400 mm de extensão, da folha de vidro móvel central esquerda;

D 3 – na extremidade direita da folha de vidro móvel central esquerda.

Posicionamento dos deflectômetros.

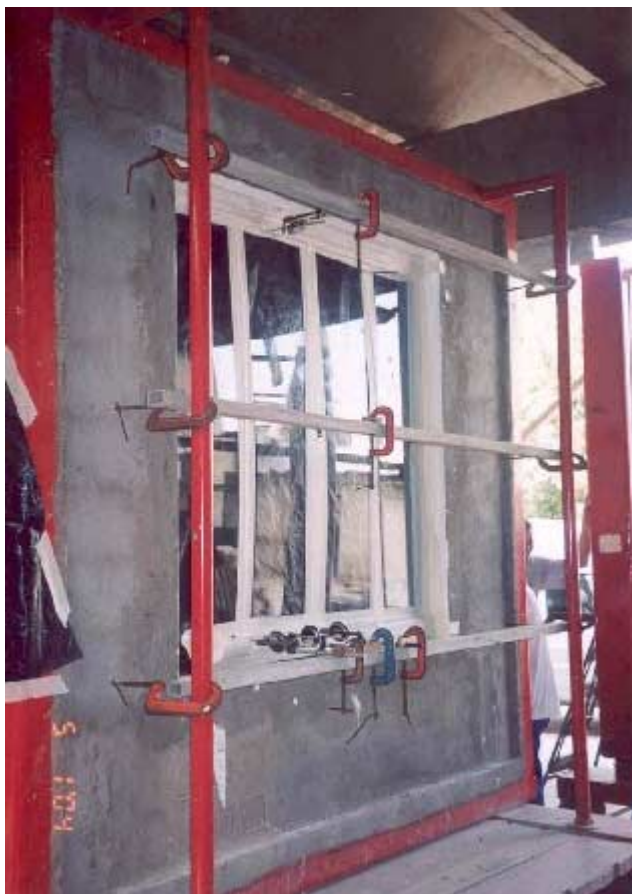
Foto nº. 04

No ensaio de resistência a cargas uniformemente distribuídas foram aplicadas pressões até 1 800 Pa (193 km/h) e quanto à pressão de sucção foram aplicadas pressões até a 1 460 Pa (174 km/h), não sendo observada nenhuma ocorrência. As leituras de deformação e deslocamentos realizadas no perfil são dados informativos.

Visualização do ensaio de comportamento sobre cargas uniformemente distribuídas –
pressão positiva

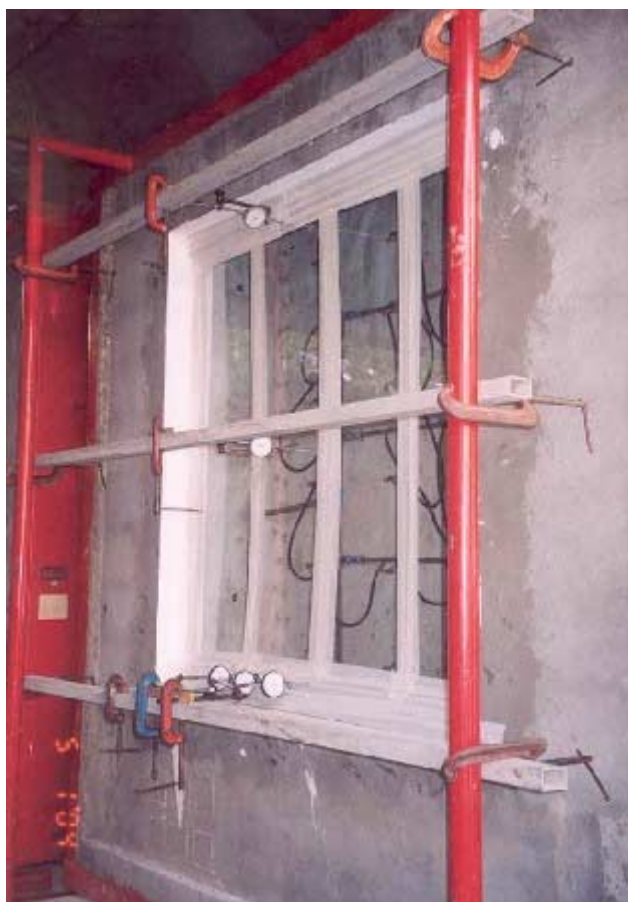
Foto nº. 05

Visualização do ensaio de comportamento sobre cargas uniformemente distribuídas – pressão negativa (sucção)
